## SERVICETIPS

## TEKNISKT MEDDELANDE

OMBYGGNAD AV AMPEX TERMINAL TILL WORKSTATION DATOR

TEKNISKT MEDDELANDE

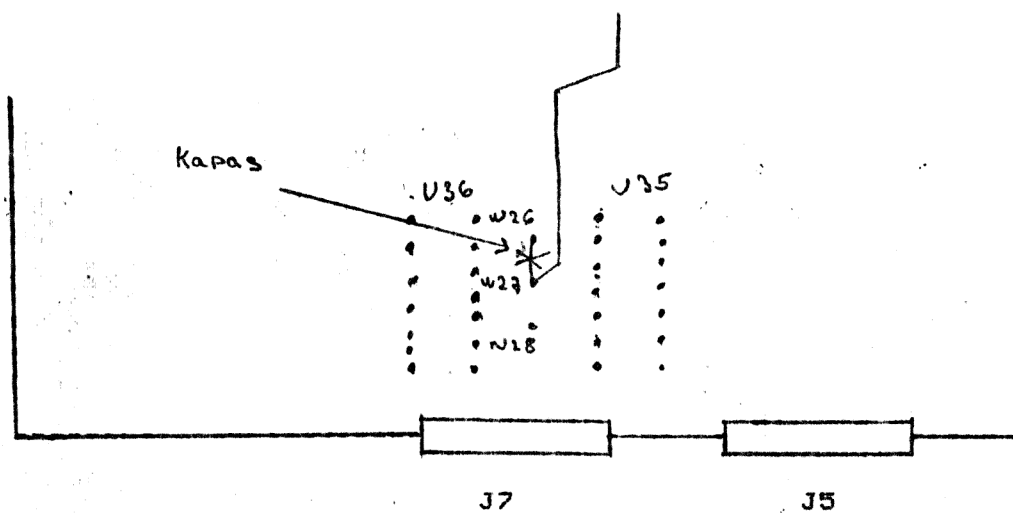
Kortet sett från lödsidan

REVIDERING PÅ AMPEX KORTET:

KAPA FOLIEN MELLAN W26 OCH W27

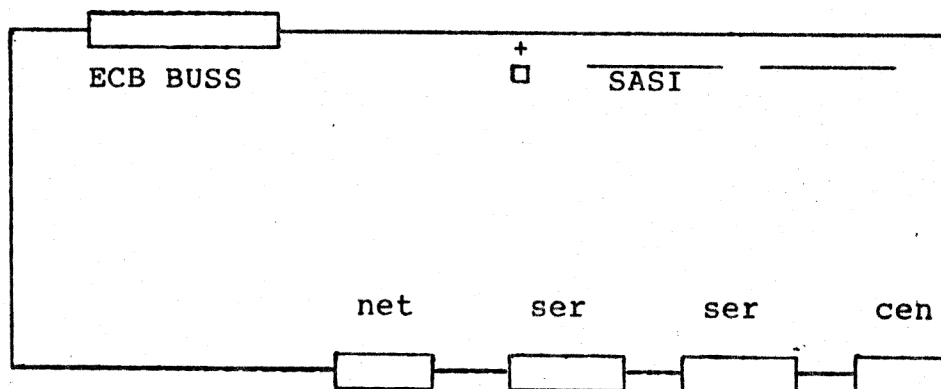
SBC 80 KORTET  
-----

Ändring av tidskonstant power on reset.

C06 = Kondensator

470 nf utgår och blir 2,2 > 5 Volt from nästa  
616 serie!

Den nya kondensatorn är en elytkondensator och +  
skall vara mot texten C06!
